GROS CIRCUIT FROID CONTACT
DIRECT PROCESS ET UTILITÉS

INDUSTRIE DU
CAOUTCHOUC ET DU
PLASTIQUE

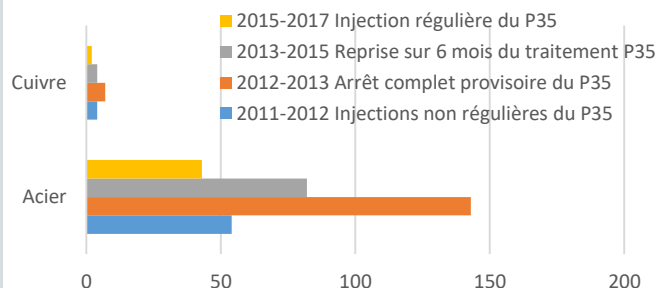
Vitesse de corrosion (µm/an)

De plus, il est prouvé, par les coupons, que les résultats contre la corrosion sont excellents (< 45 µm/an).
